# Informacje o raporcie

- **Typ raportu:** Przegląd przedzakupowy
- **Opracowany przez:** AutoEkspert Jan Kowalski
- **Numer kontroli:** AE/2023/10/123
- **Data:** 2023-10-27
- **Dla:** Potencjalnego Nabywcy

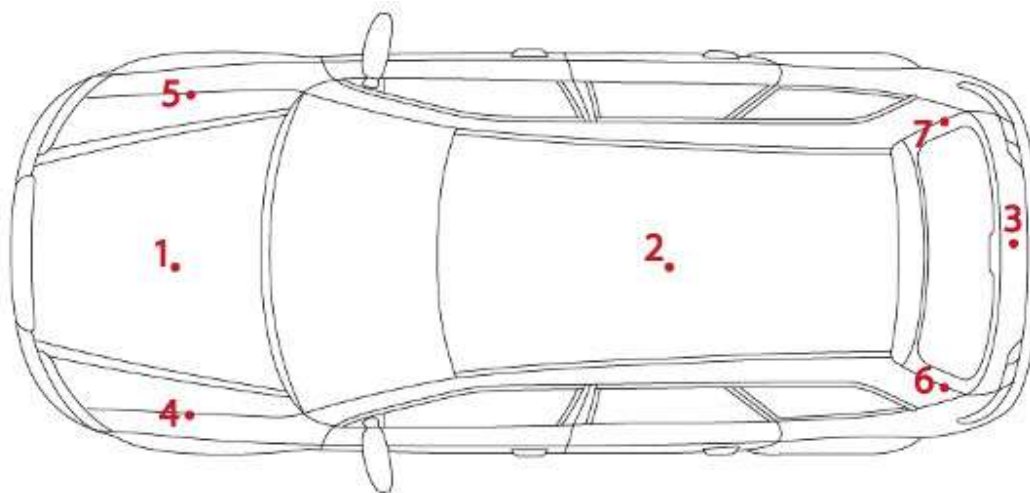
#### Lokalizacja 1:

| Punkt | Pomiar lakieru ( $\mu\text{m}$ ) | Pomiar szczelin (mm) |
|---|---|---|
| 6 | 220 | 4.5 |

Lakier w większości oryginalny, grubość powłoki w normie fabrycznej (115-135 µm). Punkt 6 (maska, strona kierowcy) wykazuje podwyższoną grubość lakieru (220 µm), co może sugerować naprawę lakierniczą w tym obszarze. Szczeliny między elementami karoserii równe i symetryczne, z wyjątkiem okolic punktu 6, gdzie szczelina jest nieznacznie większa (4.5 mm). Wszystkie szyby z rocznika produkcji pojazdu lub zbliżonego. Opony przednie Michelin z 2021 roku, tylne Continental z 2022 roku, wszystkie w dobrym stanie z odpowiednią głębokością bieżnika. ## Kontrola wewnętrzna
